TECHNISCHE UNIVERSITÄT DRESDEN

Prüfbericht 02 / 54 16

Prüfauftrag: Fremdüberwachung gemäß TL G SoB 04 / 07- Güteüberwachung von Baustoffgemischen zur Herstellung von Schichten ohne Bindemittel nach den **TL SoB-StB 04 / Fassung 2007**

Herkunft: **Steinbruch Königsbrück**

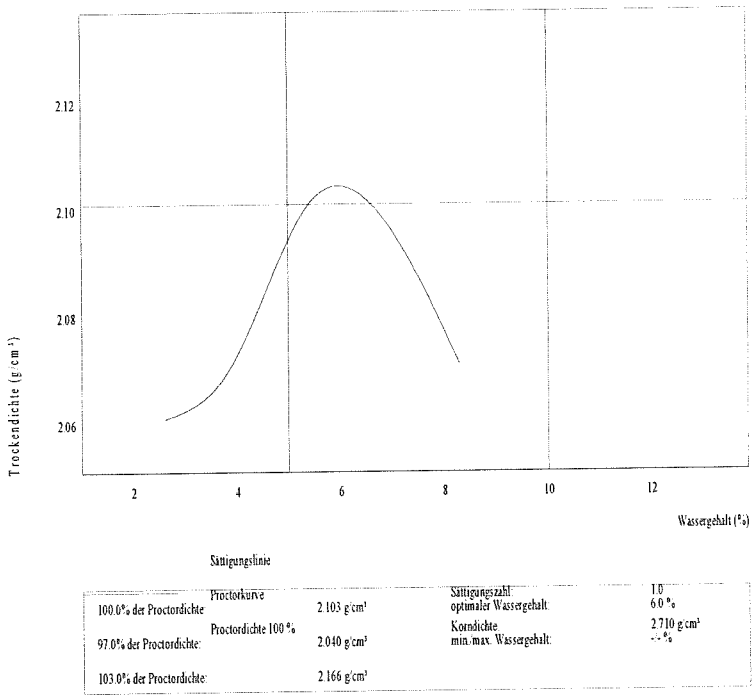
Baustoff-gemisch:	**FSS/STS 0/32**

korr. Wassergehalt W [%]	korr. Trockendichte ρ_d [Mg/m³]
2,6	2,06
3,9	2,07
5,4	2,10
6,6	2,10
8,3	2,07

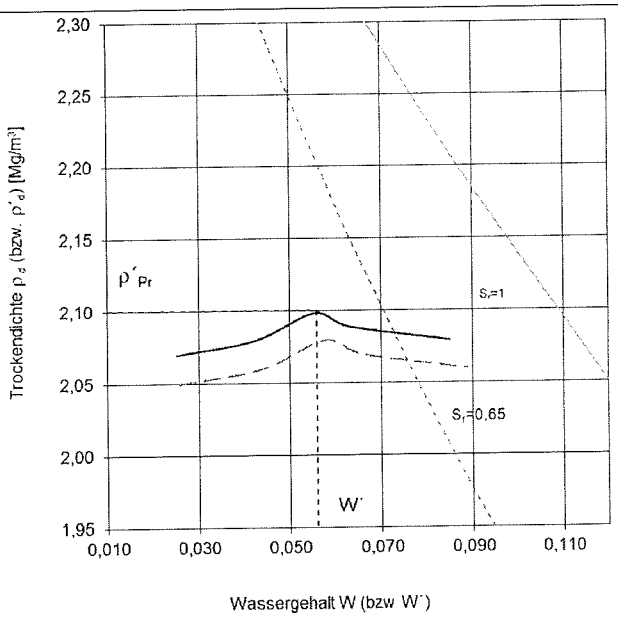
Baustoff-gemisch:	**FSS 0/45**

korr. Wassergehalt W´ [%]	korr. Trockendichte ρ_d´ [Mg/m³]
2,5	2,07
4,2	2,08
5,6	2,10
6,3	2,09
8,5	2,08
